Profilbillede af grunden mod havet.  
 Nødebovej 162, 3390 Hundested.  
 Matr.nr. : 21bu, Hald By, Torup

Ejer: Martin Jordt Andersen  
 Erslevs Vej 6, 2820 Gentofte

**Bilag 5.** Luftfoto af matriklen 1986, der viser eksisterende kystsikring

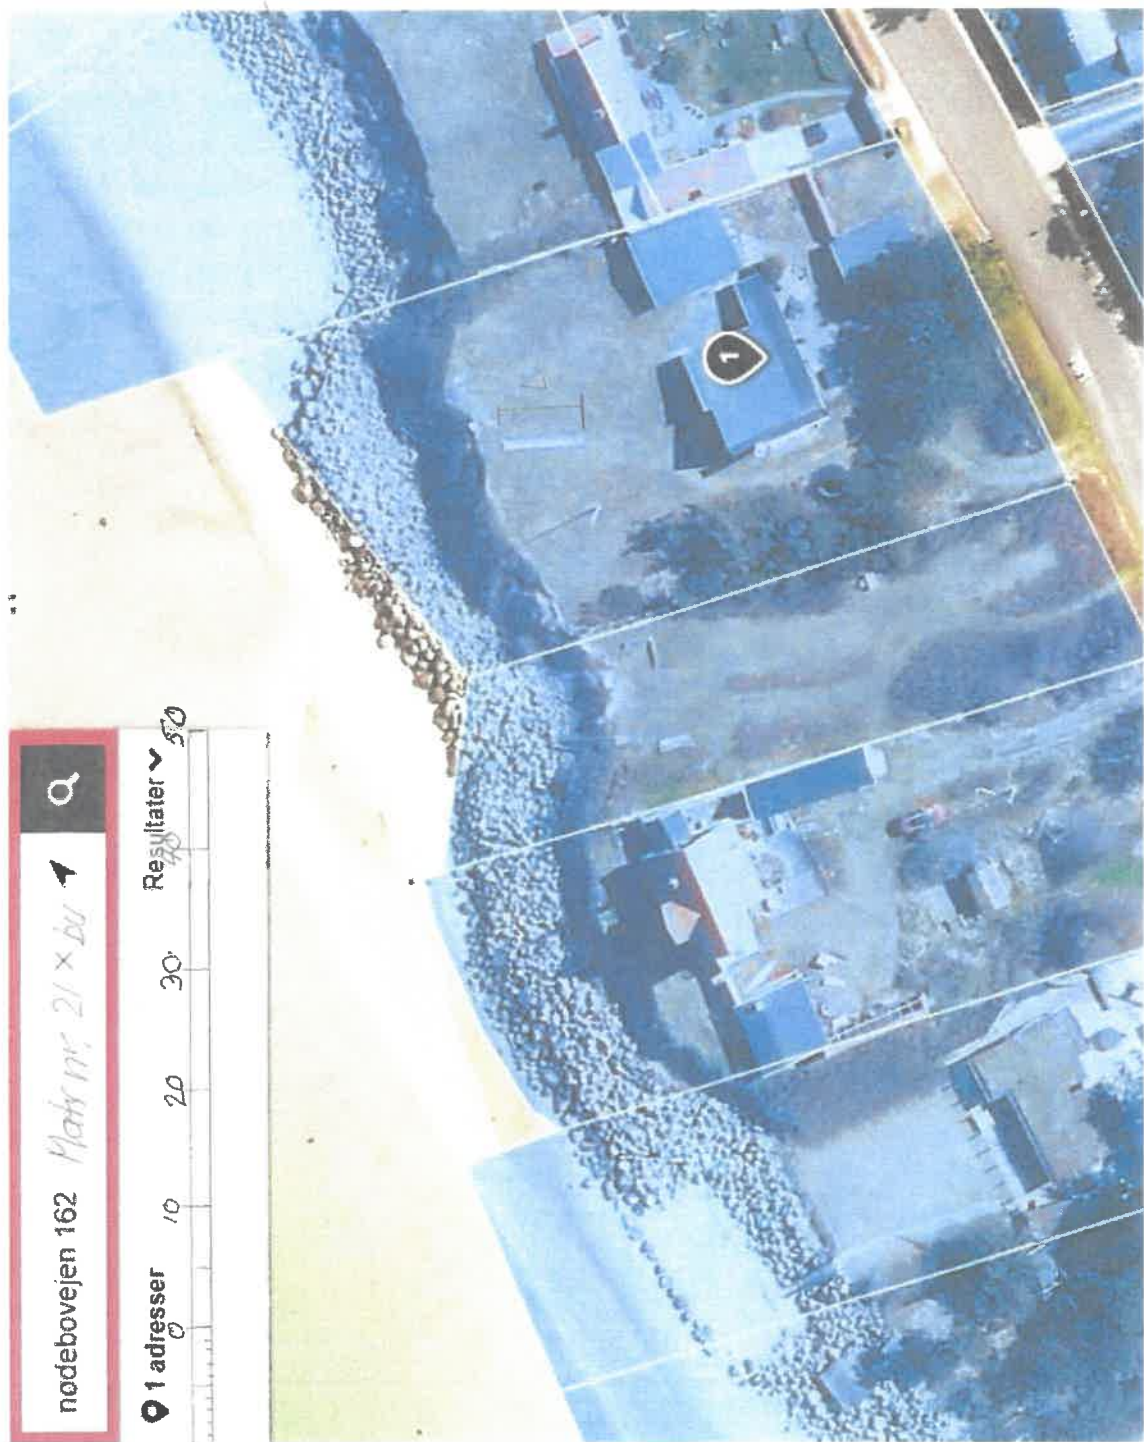
**Bilag 2** Aktuelt Matrikelkort der viser husets placering på grunden samt husets afstand fra skrånings top.

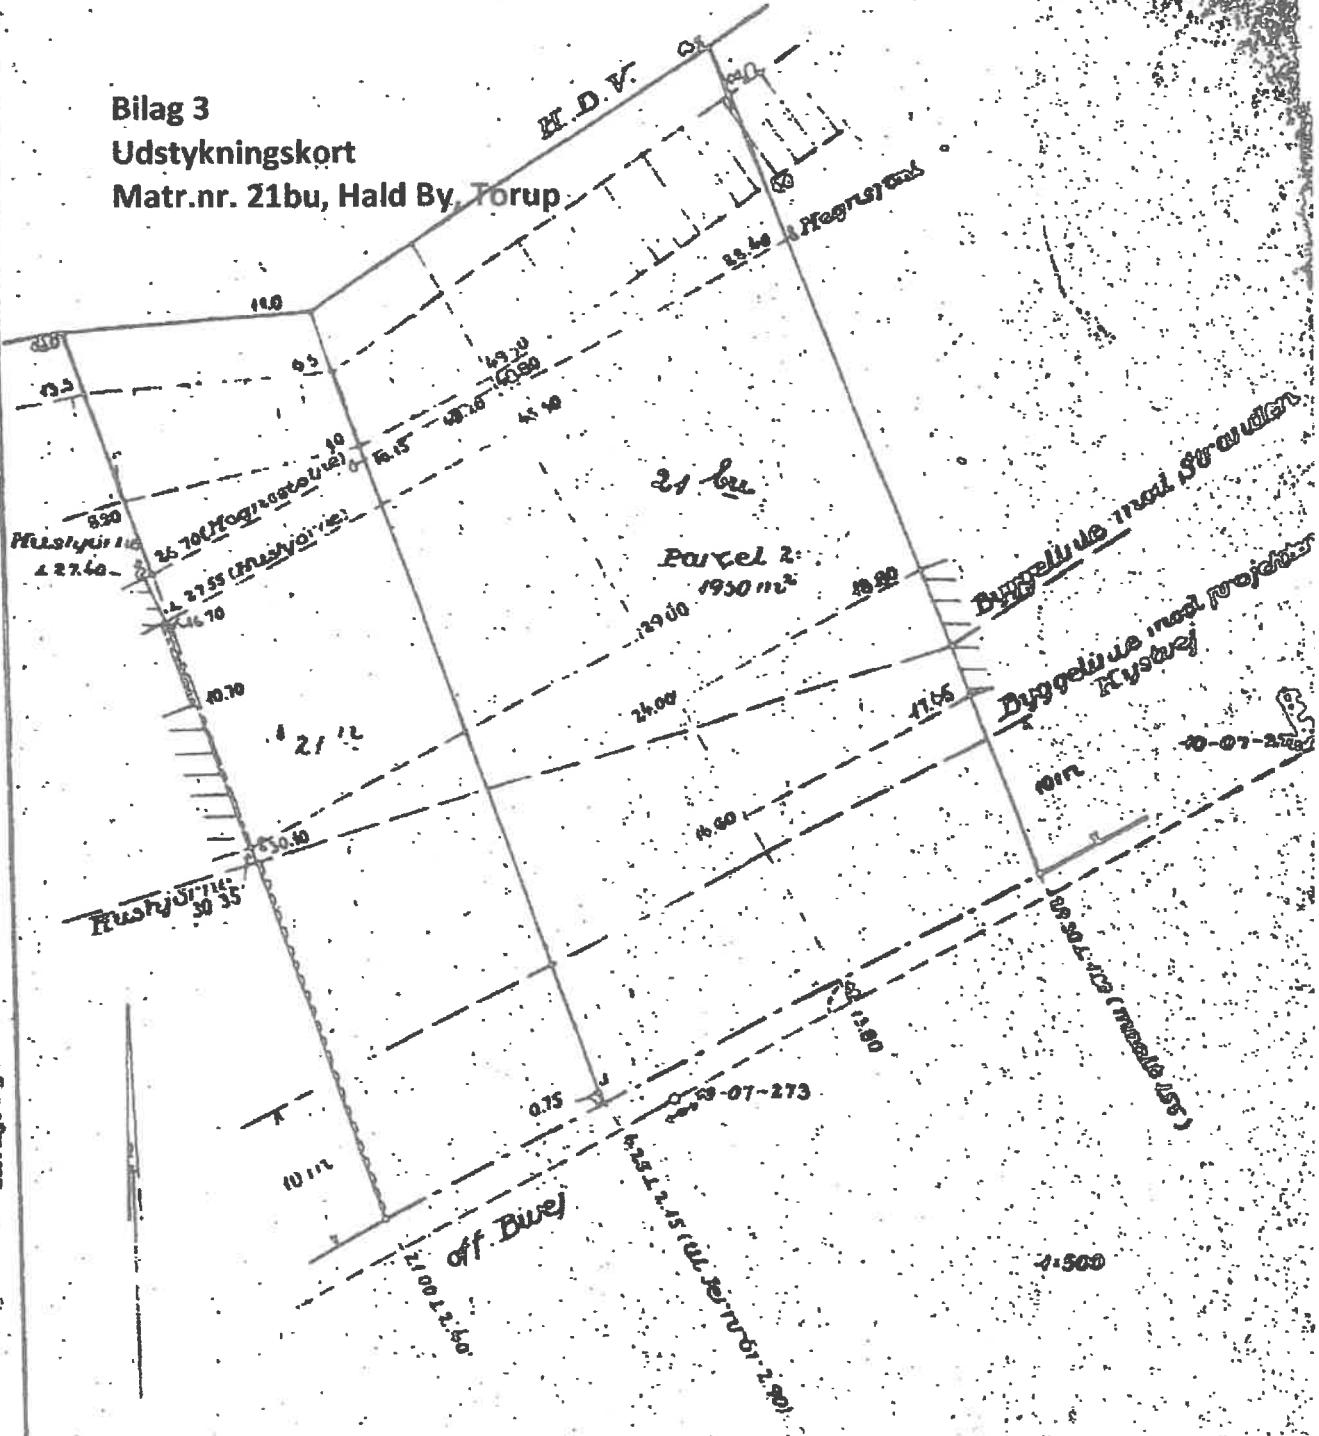
Bilag 3  
 Udstykningskort  
 Matr.nr. 21bu, Hald By, Torup

- Styret af afmærket med:  
 B o Betonstøp  
 J o Jernrør med støttesten  
 S o Sten med støttesten  
 T o Træstak med in-ligende støttesten

- Sigtmarkfortegnelse  
 Stel, der findes i marken  
 Blinde stel, der ikke bortfølger  
 Særlige angivelser ca D. S. 198 (Febr. 1940)

- Afmærket afmærket med:  
 o Betonbloks og jernrør  
 B o Betonbloks  
 D o Drænrør

Udstykning af Matr. Nr. 21

Ejerlav: Hald By  
 Sogn: Torup

Opmålt i Oktober 1936 af

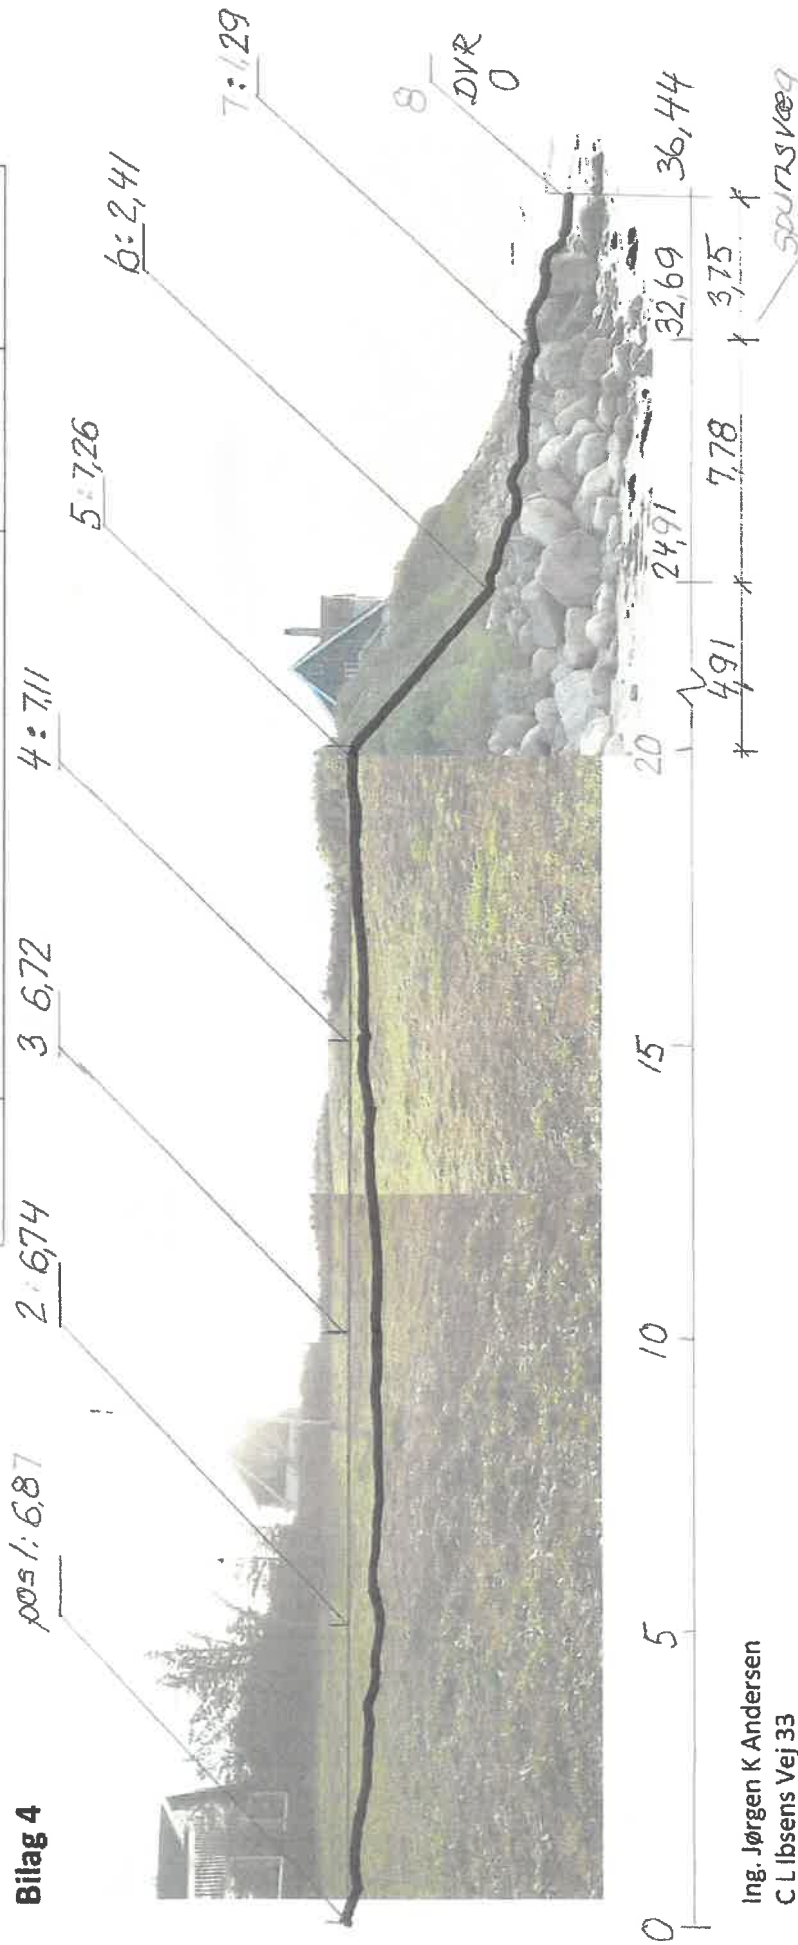
Pos. 1	Kote ved husets væg i forhold til	DVR 90	6,87 m
Pos.2	Kote 5 m fra væg		6,74 m
Pos. 3	10 m fra væg		6,72 m
Pos. 4	15 m fra væg		7,11 m
Pos. 5	20 m fra væg ved overkant trappe		7,26 m
Pos. 6	For nedten ved trappe ved overgang til sten		2,41 m
Pos. 7	Overkant spunsvæg		1,29 m
Pos. 8	DRV 90	Kote:	0 m

Profilbillede af grunden indlagt vinkelret på matriklen i retning mod vest.  
 Foto og mållinje er i vandret målestok tegnet i 1:125  
 Skråningen har en hældning til vandret på 42,5°

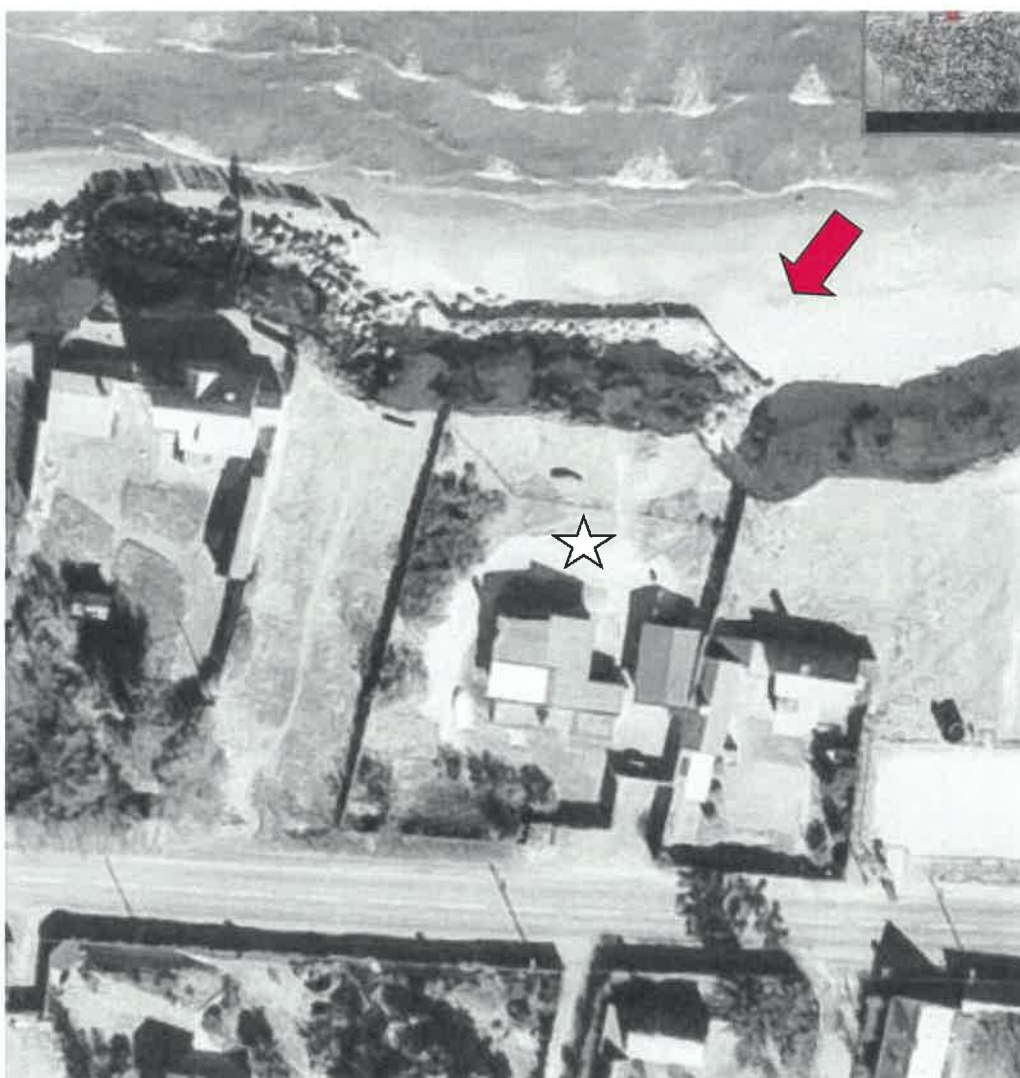
I forbindelse med ansøgning om lovliggørelse af eksisterende kystsikring viser billedet, at spunsvæggen er opsat inden 1986.

Kysten ligner meget det billede vi har af kysten i dag. Spunsvæggen og stenene, der ligger op til væggen, har altså ikke haft nogen stor effekt på miljøet i de ca. 35 år, der er gået siden dengang.

Pilen viser ind til det nordøstlige hjørne af matriklen. Den vestlige del af spunsvæggen er sat i skellinjen, mens væggen slår et knæk på ca. 135 ° ind mod nabogrunden.

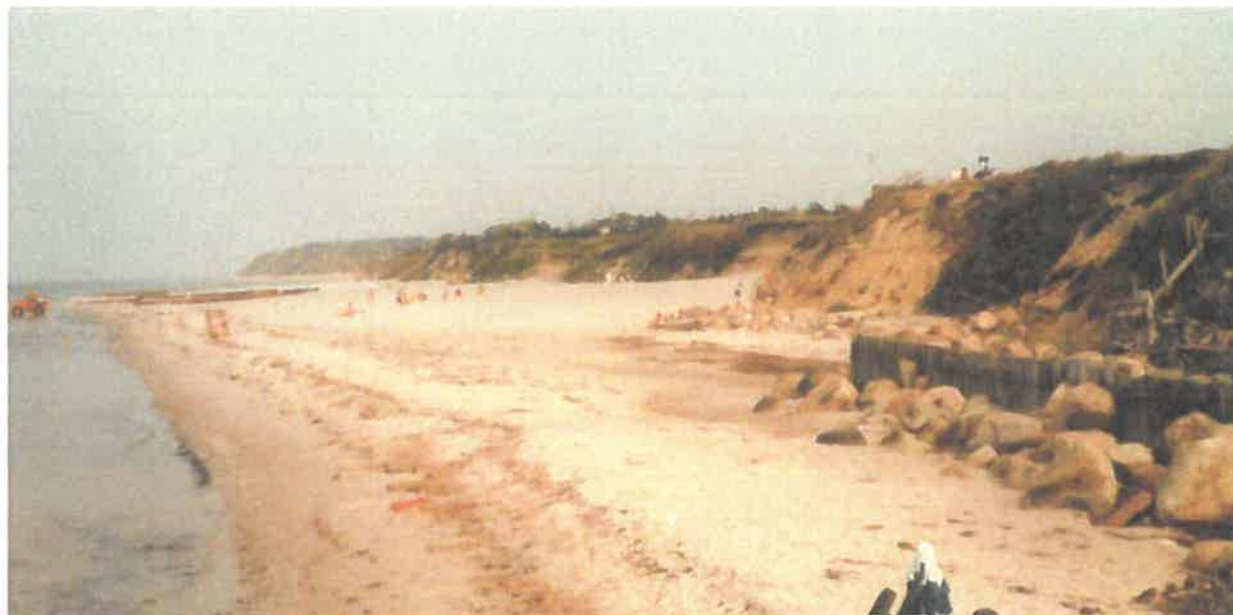
Fig. 1 Stranden foran matr. nr. 21bu med spunsvæggen set fra vest mod øst – september 1984

Bilag 6. Foto dateret til ca. 1985. Billederne er taget lige før man skulle lave forsøg med sandfodring ud for matrikel 21bo – den offentlige strand, i perioden 1984 til 1987.

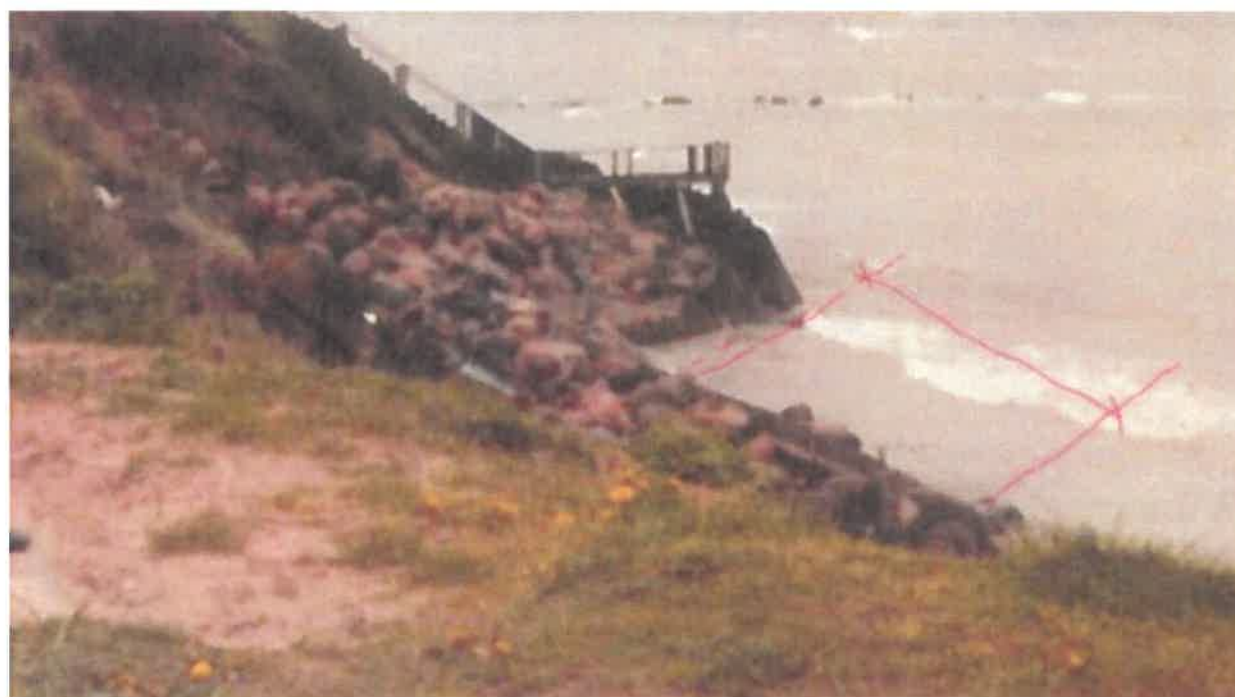
Fig. 2 Spunsvæg og stensætning set ovenfra fra matr.nr. 21bo (nabogrunden) – billedet er fra 1983

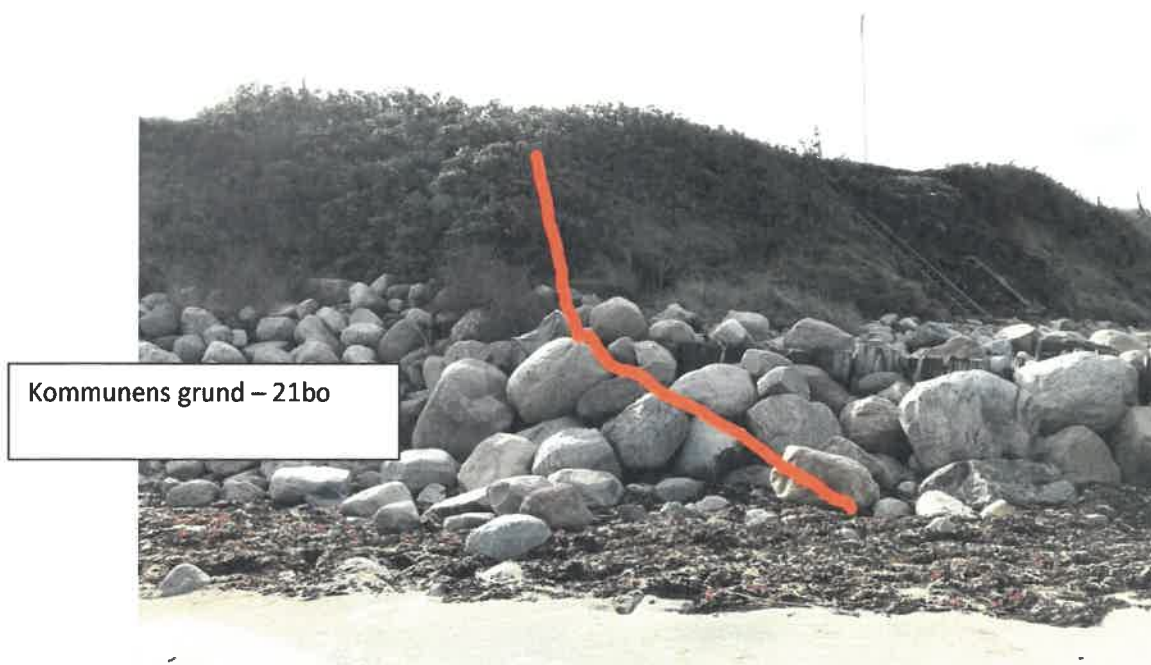
Fig. 1 Nabo mod øst. Matr. nr. 21bo til venstre, (min grund) 21bu til højre for den røde streg.

Foto af stenlægning hos naboerne: Billederne er taget den 28.sep. 2019

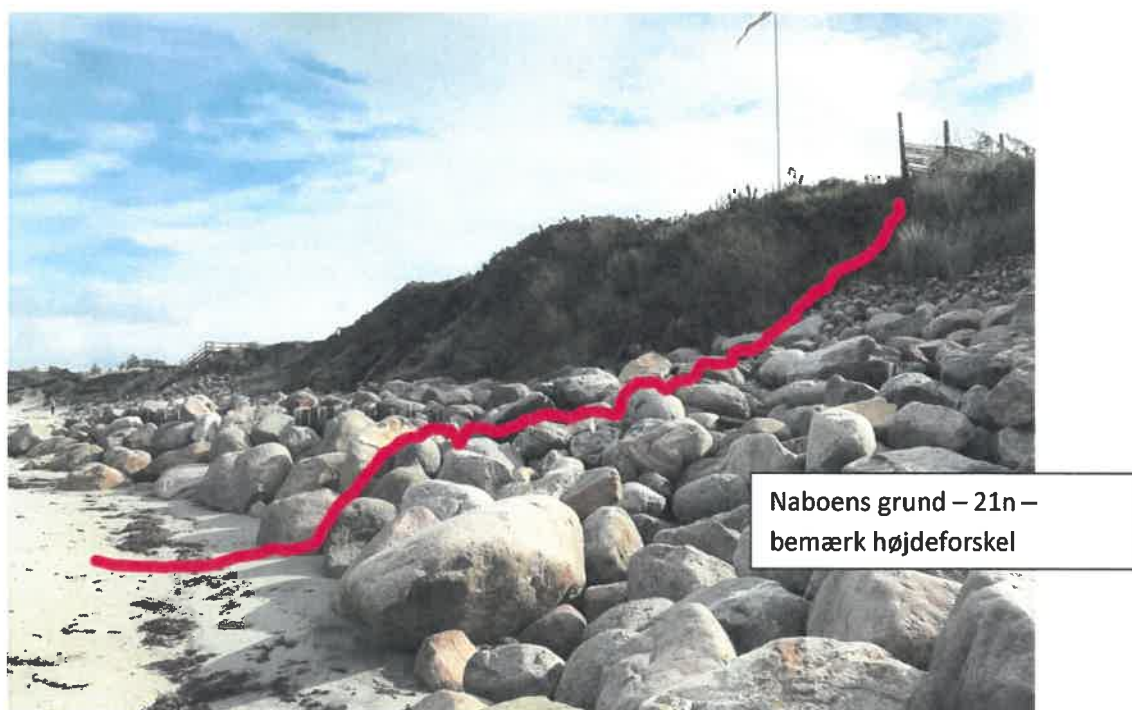
Fig. 2 Nabo mod vest. Matr.nr. 21n til højre, min grund matr.nr. 21bu til venstre

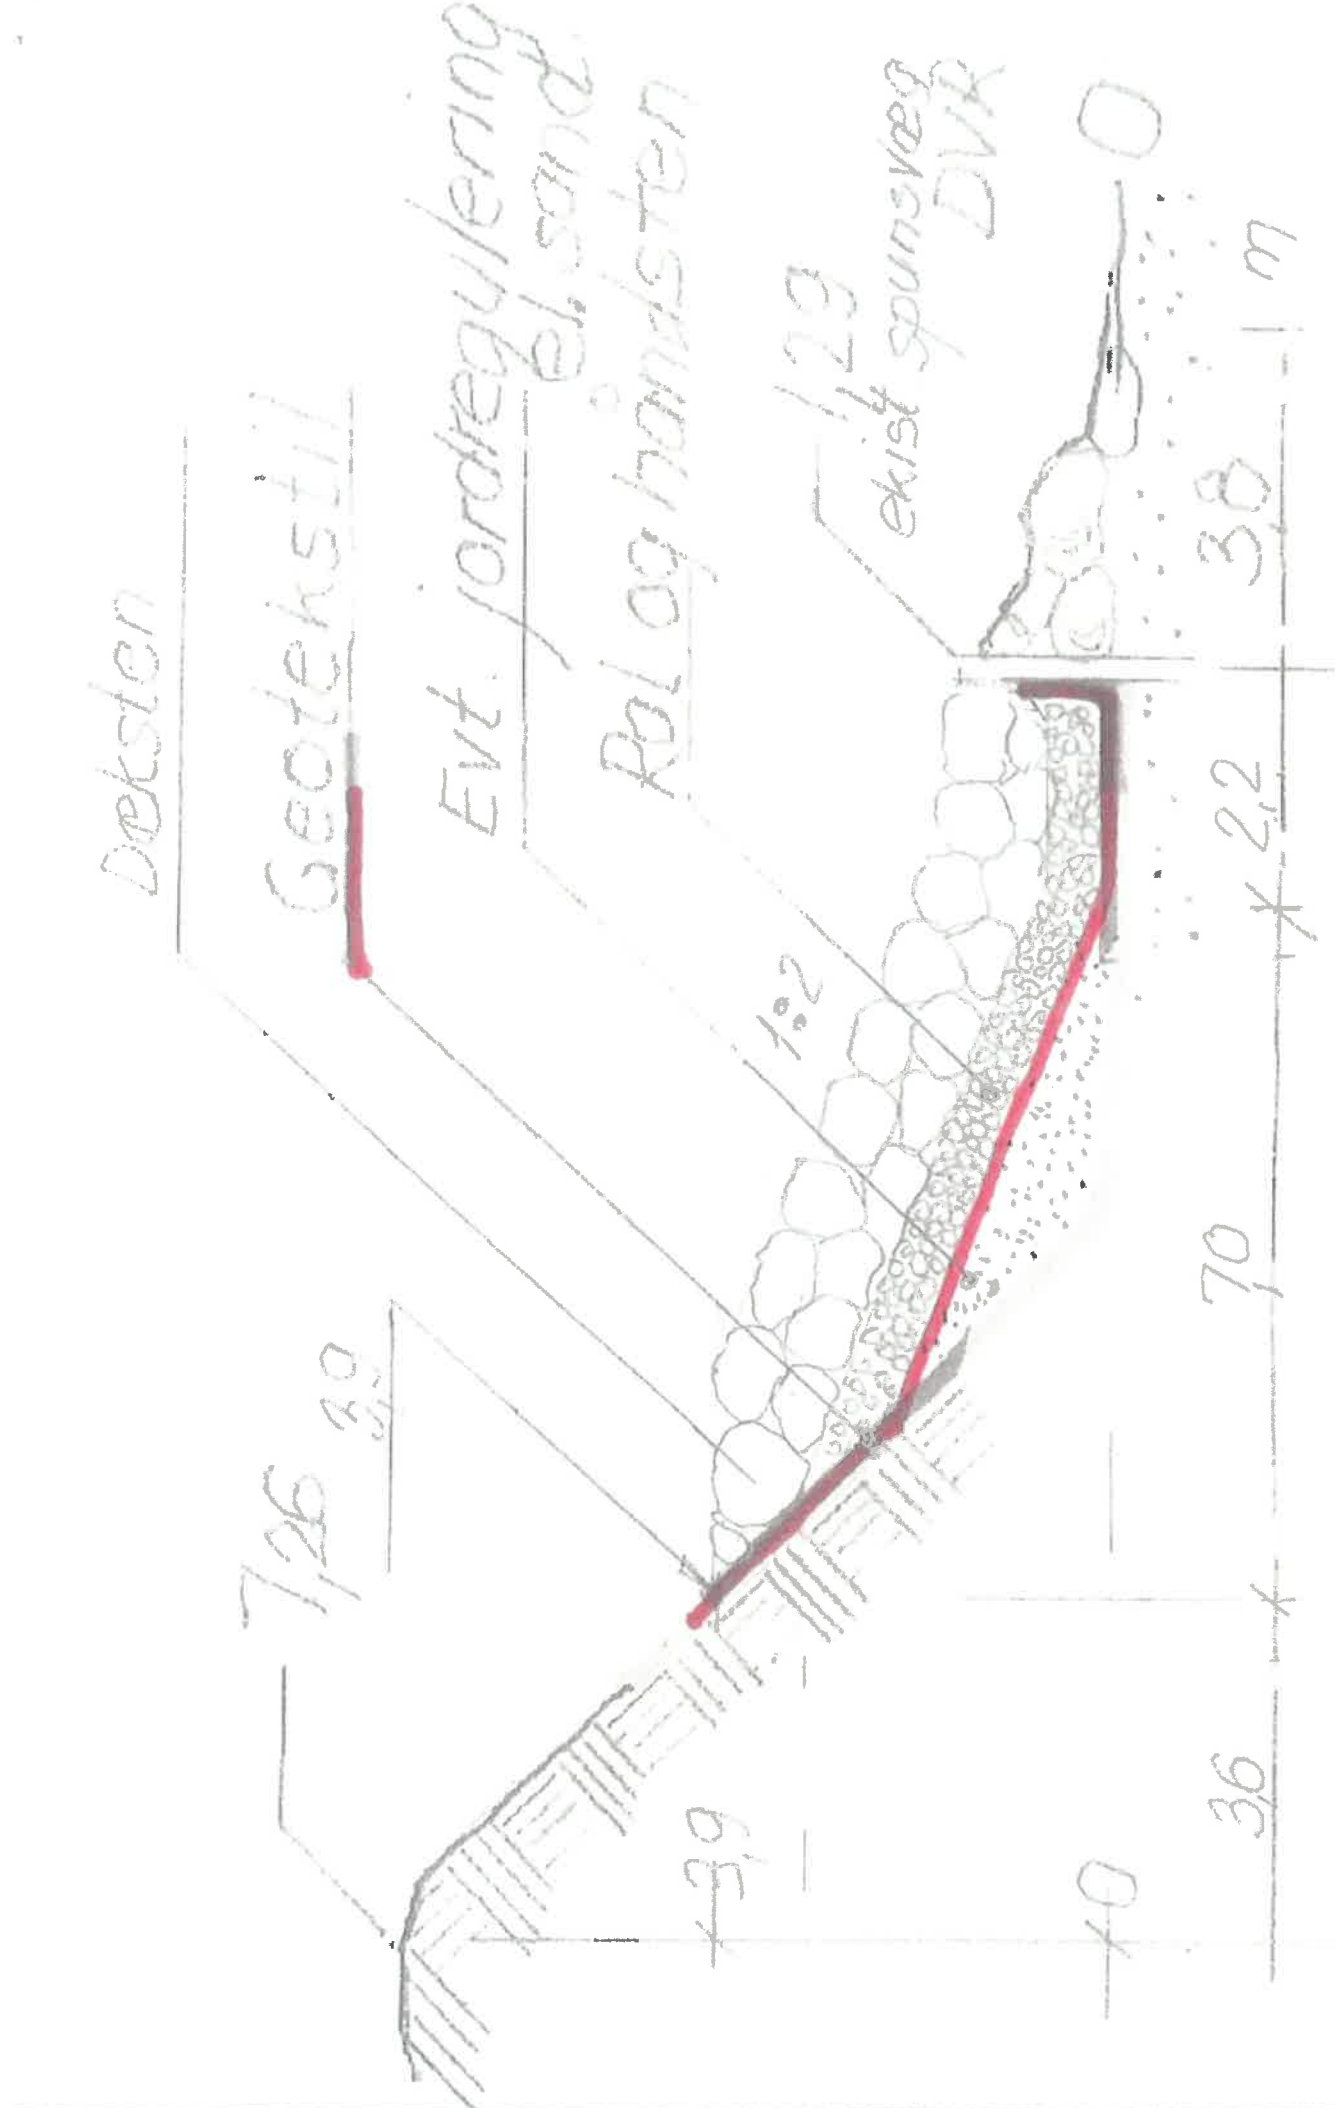
Dæksten

Geotekstil

Evt. jordregulering  
ek. sand

Røl og håndsten

ekist spursvæg  
DVR
